# 非常開放面格子トビデール望70のメンテナンス手順書

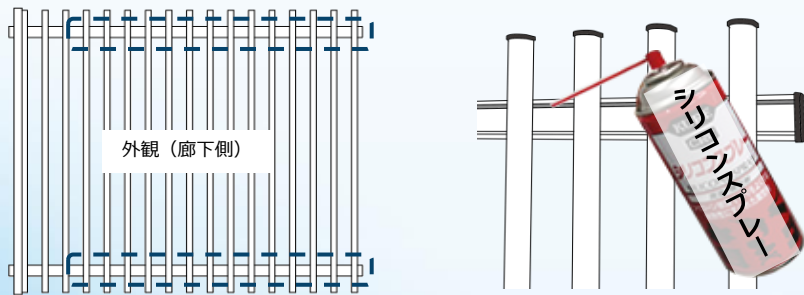
①上下棧、スリット（溝の部分）全体にシリコンスプレーで注油してください。

②レバーを操作してロックを解除した後に、格子を何度かスライドしてください。

- 格子スライド**
- 格子の動きが悪く、スライドしづらい。
  - 開閉操作すると異常音が出る。
- 外部**上下棧スリット**に注油してください。

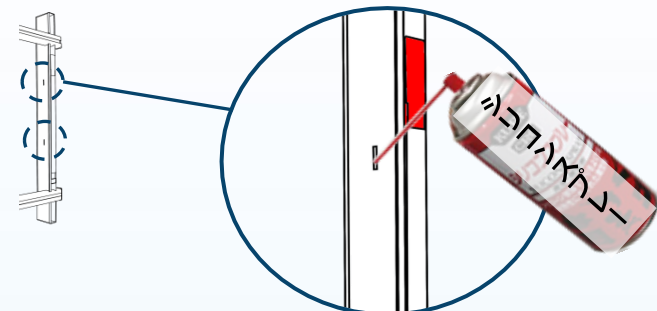
- レバー**
- レバーを操作しても動きが悪い。
  - レバーが動かない。
- レバーを外して、注油してください。**
- ①レバー取付枠内側の開口部に、シリコンスプレーで注油してください。

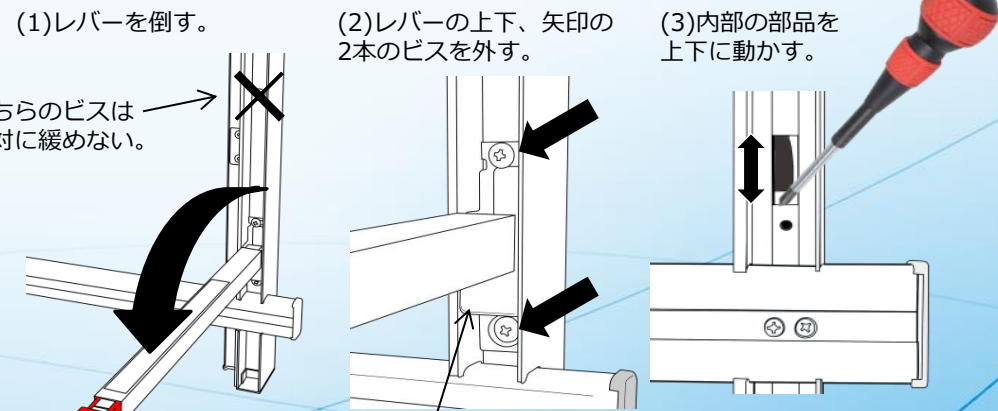
②レバーを取り外し、開口部から内部の部品をスムーズに動くまで、ドライバー等を差し込んで上下に動かしてください。作業後元通りにレバーを取付けてください。

- ※下部ハンドルカバーとビスの紛失に注意してください。  
 ※作業時はレバーから手を離さないでください、レバーが戻り手を挟む恐れがあります。
